# İZMİR SEFERİHİSAR DEPREMİ DEĞERLENDİRME RAPORU

**30.10.2020**  
**İZMİR SEFERİHİSAR DEPREMİ**  
**DEĞERLENDİRME RAPORU**

**ANKARA YILDIRIM BEYAZIT ÜNİVERSİTESİ**  
**MÜHENDİSLİK VE DOĞA BİLİMLERİ FAKÜLTESİ**  
**İNŞAAT MÜHENDİSLİĞİ BÖLÜMÜ**

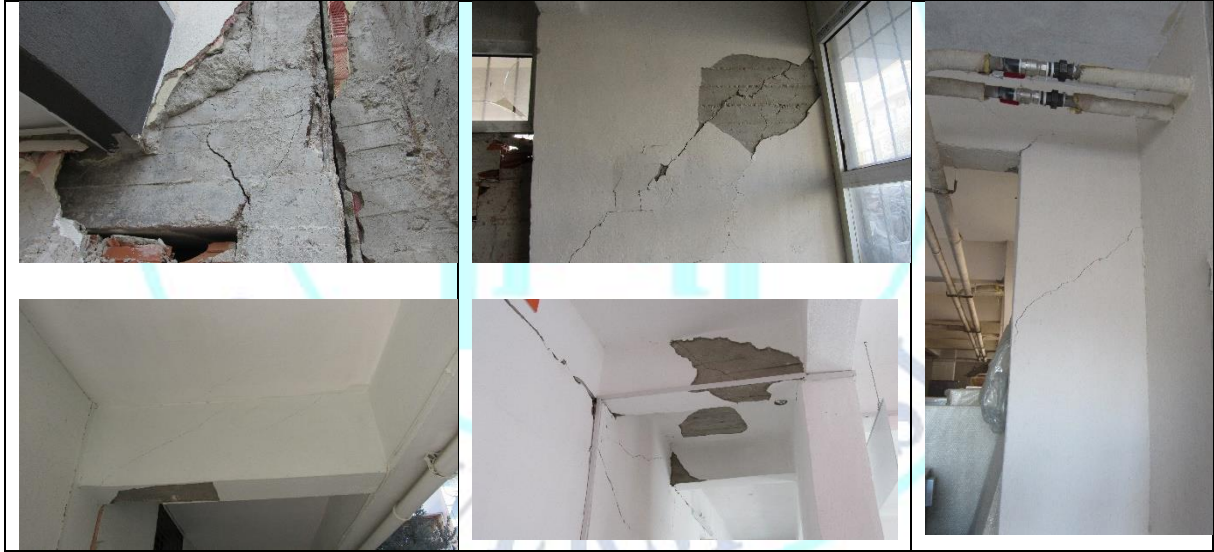
Ayrıca hafif ve orta hasarlı binalar incelendiğinde, kolon, kiriş ve birleşim bölgelerinde çok sayıda kesme ve eğilme çatlakları gözlemlenmiştir. Kesme çatlaklarına örnekler Şekil 6'da verilmiştir.

Şekil 6. Kesme Çatlağı Örnek Fotoğraflar

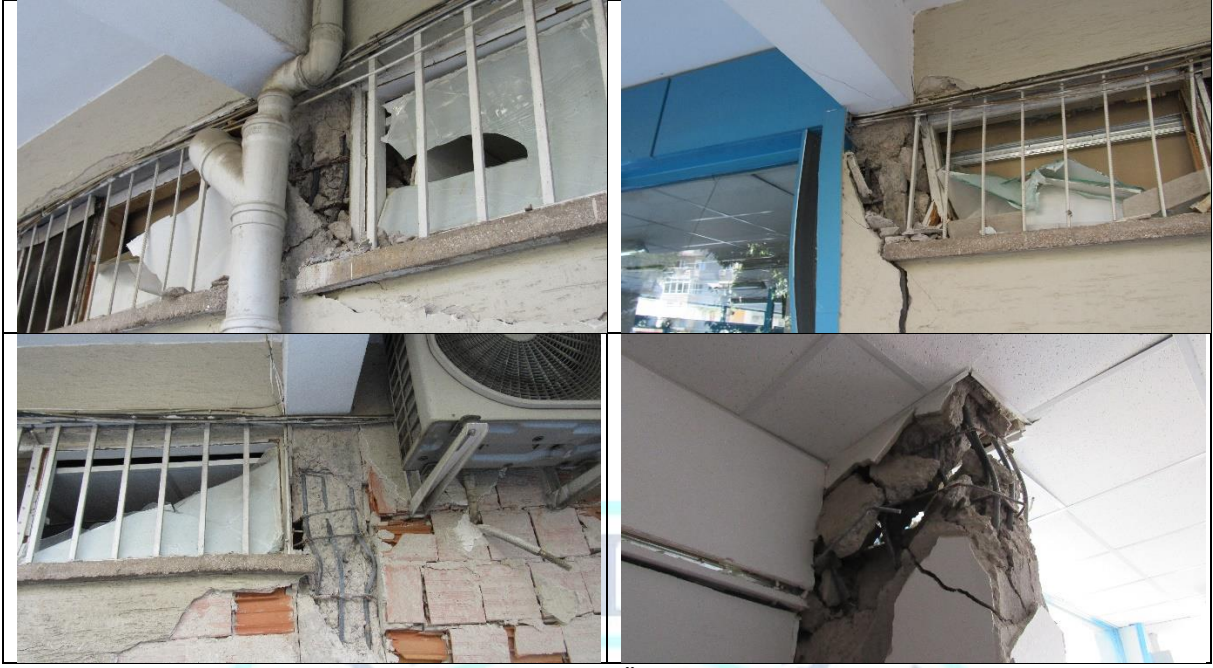
Kısa kolon etkisi incelenen kimi binalarda gözlemlenmiştir. İncelenen bir binadaki pencere boşluklarının yapıda sonradan açıldığı yerel yetkililer tarafından ifade edilmiştir. Bahse konu binada çekilen fotoğraflar Şekil 7'de verilmiştir.

Şekil 7. Kısa Kolon Örnek Fotoğraflar

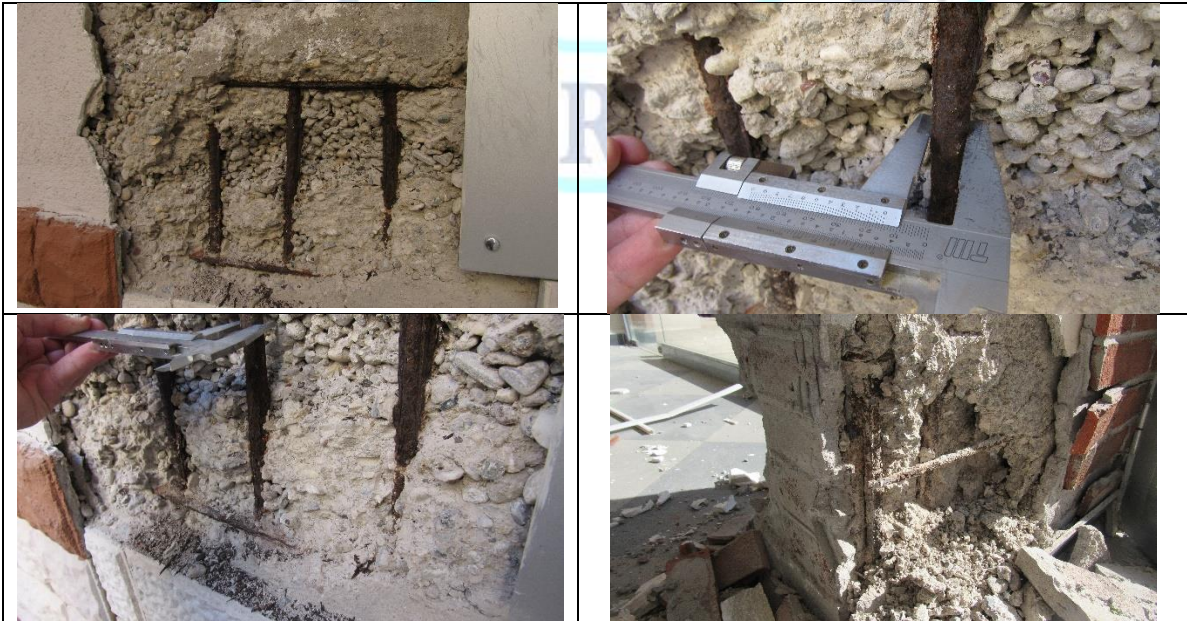
Deprem sonrası görünür hale gelen korozyon kusurları da hemen hemen her binada gözlemlenmiştir. Donatılardaki pas el yardımı ile kolayca dökülmüş ve bazı kolonlarda donatı çapının 3-5 mm civarında azaldığı görülmüştür. Korozyon kusurları ile ilgili örnek fotoğraflar Şekil 8’de verilmiştir. Özellikle havadaki bağıl nemin yıl boyunca yüksek olduğu kentlerde korozyonun yapı güvenliği ve deprem performansı açısından daha fazla dikkat edilmesi gereken konular arasında yer alması gerektiği İzmir depremi ile bir kez daha hatırlanmıştır. Korozyona karşı beton izolasyonunun artırılması, donatıların suyla doğrudan temasının ortadan kaldırılması gibi konularda daha fazla çalışmanın yapılması gerektiği ve şartnamelerde bu konuda daha fazla hükmün olması gerektiği değerlendirilmektedir. Mevcut durumda özellikle donatı pas paylarının çok sayıda hasarlı yapıda korunamadığı ve bu durumun donatı korozyonunu artırdığı gözlenmiştir. Yapılarda pas payının korunması ile ilgili aparat kullanımı gibi basit tedbirlerin yönetmenliklere dâhil edilmesi düşünülebilir.

Şekil 8. Korozyon Örnek Fotoğraflar

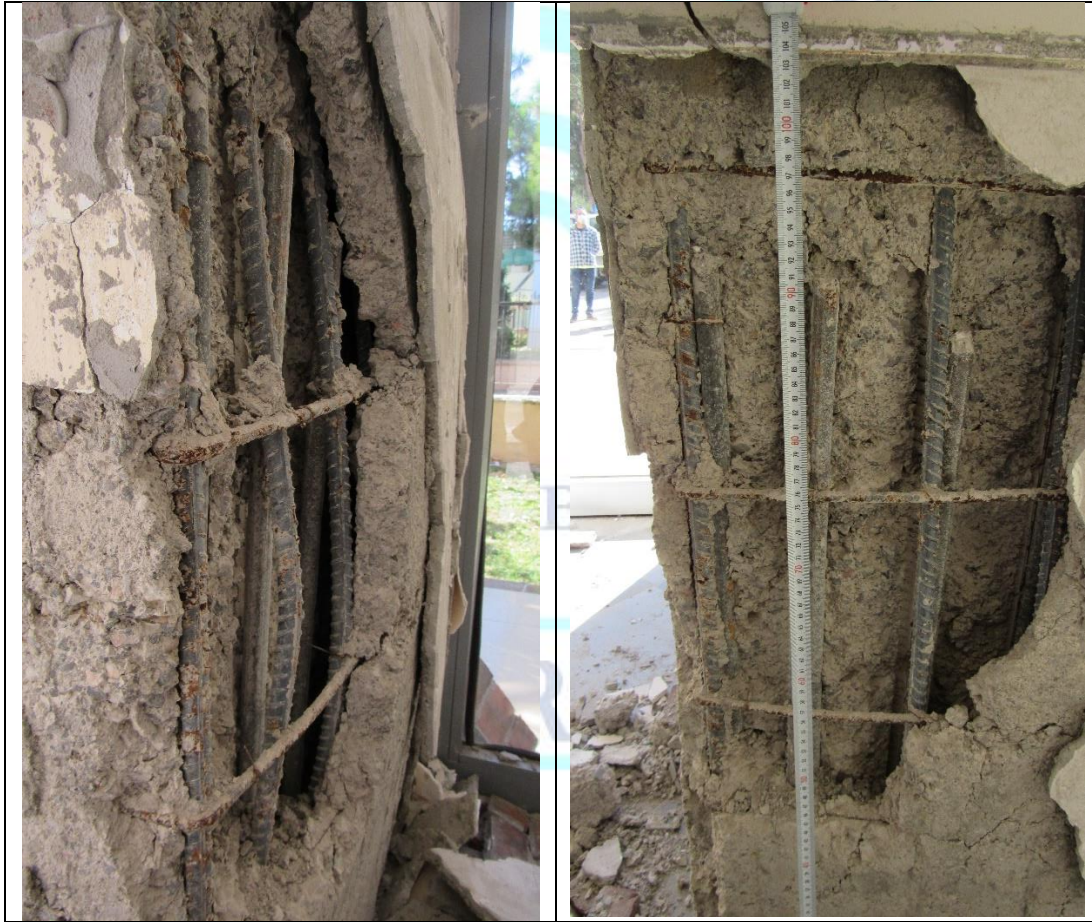
Deprem anında oluşacak burkulmayı, eksenel yükten dolayı oluşacak basınç hasarları ve deformasyonu engellemek ve kirişlere gelen kesme kuvvetlerinden dolayı oluşacak hasarı en aza indirmek için betonarme elemanlarında betonu bir arada tutacak etriyenin önemi çok büyüktür. Betonarme kolon ve kirişlerde, sismik yükler etkisi altında oluşacak ilave etkilerin hasar yapıcı etkisini engellemek için deprem yönetmeliğince belirlenen bölgelerde etriye sıklaştırması yapılır ve kesitlerin sünekliği artırılır. Düşey donatıları çepeçevre sararak beton çekirdeğinin dağılmasının önlenmesi ve “betonarme” olarak çalıştırılması etriyelere ilave olarak çirozlarla sağlanacağı yönetmeliklerce belirlenmiştir. Etriye ve çirozların her iki ucunun 135 derece bükülmesi de kenetlenmenin tam olarak gerçekleşmesi için önemlidir.

Yapılan incelemelerde ağır hasarlı birçok binada etriye sıklaştırmasının yapılmadığı, birleşim bölgelerinde hiç etriye bulunmadığı, kullanılan etriyelerin donatılarının nervürsüz ve küçük çaplı olduğu gözlemlenmiştir. Çirozların kullanımının son derece nadir olduğu ve gerek etriye ve gerekse çiroz uçlarının 135 değil 90 derece büküldüğü tespit edilmiştir. Bu kısımlarda beton depremin getirdiği ilave yük ve momentler altında bir arada kalamamış ve dağılmıştır. Bunlara ilişkin örnek fotoğraflar ise Şekil 9’da verilmiştir.

Şekil 9. Etriye Sıklaştırılmaması ve Çiroz Kullanılmaması Örnek Fotoğraflar
