# İZMİR SEFERİHİSAR DEPREMİ DEĞERLENDİRME RAPORU

**30.10.2020**  
**İZMİR SEFERİHİSAR DEPREMİ**  
**DEĞERLENDİRME RAPORU**

**ANKARA YILDIRIM BEYAZIT ÜNİVERSİTESİ**  
**MÜHENDİSLİK VE DOĞA BİLİMLERİ FAKÜLTESİ**  
**İNŞAAT MÜHENDİSLİĞİ BÖLÜMÜ**

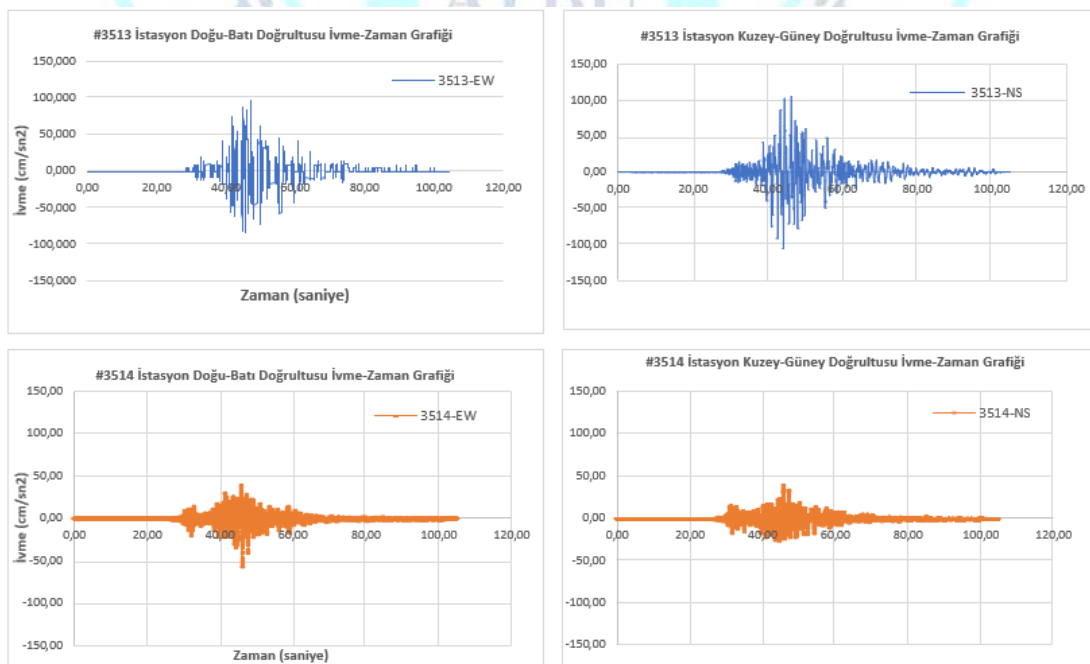
Şekil 4. #3513 ve #3514 İstasyon İvme-Zaman Grafiği

3513 ve 3514 numaralı istasyondan alınan ivme grafikleri Şekil 4'de verilmiştir.

30 Ekim 2020 tarihinde meydana gelen depremde de daha büyük hasarın merkez üssüne yaklaşık 70 km uzaklıktaki Bayraklı ilçesinde meydana gelmiş olması, sıklıkla bölgenin üzerinde oturduğu yumuşak alüvyon zemine bağlanmaktadır. Bir önceki bölümde incelendiği üzere, Bayraklı’da bulunan iki AFAD deprem izleme istasyonunda ölçülen maksimum yer ivmesi (PGA) değerleri alüvyon ve kaya zeminde sırasıyla 0.11 g ve 0.06 g olarak ortaya çıkmıştır. Birbirine çok uzak olmayan fakat farklı karakterdeki zeminlere oturan bu iki istasyondaki PGA değerleri bölgede zemin büyütmesi etkisinin ortaya çıktığını göstermektedir.

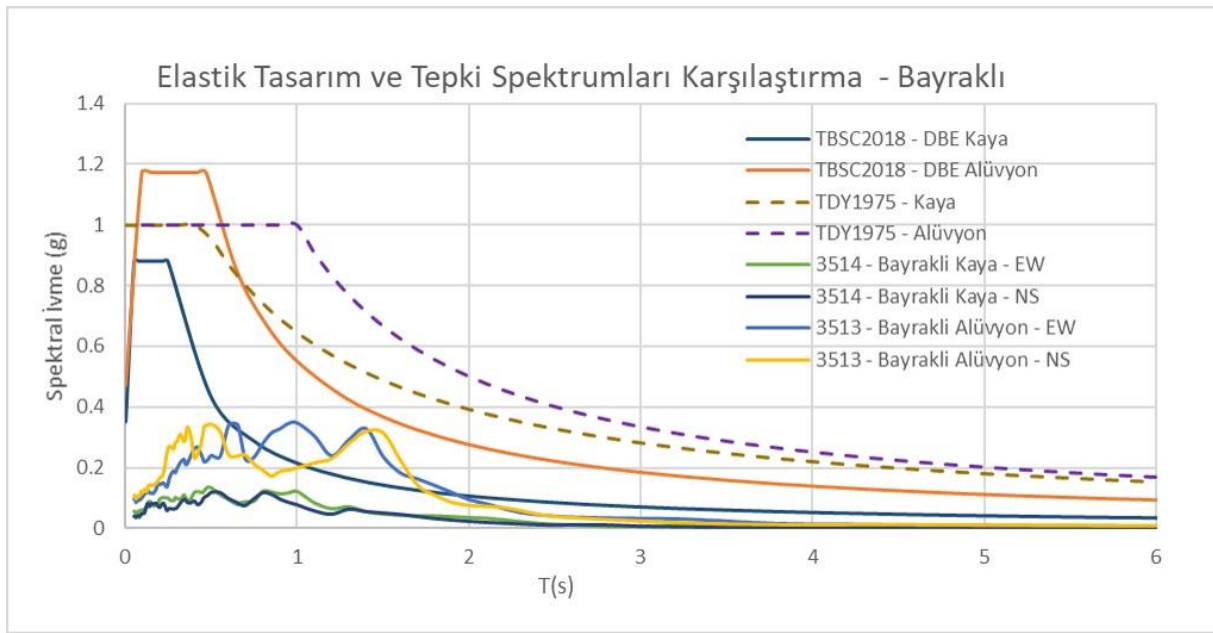
Şekil 5. 30 Ekim 2020 İzmir Seferihisar Depremi, Bayraklı istasyonları kaydedilen tepki spektrumları ile deprem yönetmelikleri tarafından belirlenen tasarım spektrumları karşılaştırması

Verilen bu PGA değerlerine ek olarak, 30 Ekim 2020 İzmir Seferihisar Depremi’nin belirtilen Bayraklı istasyonlarındaki kayıtlarından elde edilen tepki spektrumları ile bölgede eski ve yeni deprem yönetmelikleri tarafından belirlenen tasarım spektrumları karşılaştırması Şekil 5’te verilmiştir. Hasarlı yapıların büyük çoğunluğu 1990’lı yıllarda inşa edilmiş olduğundan hem 1975 Deprem Yönetmeliği hem de güncel 2018 Türkiye Bina Deprem Yönetmeliğinin kaya (sert) ve alüvyon (yumuşak) zeminler için tarif ettiği tasarım spektrumları ayrı ayrı karşılaştırmalı olarak gösterilmiştir. Tasarım spektrumlarına ek olarak depremden elde edilen tepki spektrumları da sert ve yumuşak zeminler için, kuzey-güney ve doğu-batı bileşenleri için ayrı ayrı gösterilmiştir. Şekil 5’te verilen karşılaştırma detaylı olarak incelendiğinde, 3514 nolu kaya zeminde kaydedilen 0.15g mertebesindeki spektral ivmelerin 3513 nolu alüvyon zeminde 0.35g mertebelerine yükseldiği açıktır. Zemin büyütmesinin mevcudiyeti gerek PGA ve gerekse spektral ivme değerlerinden net olarak izlenmektedir. Fakat, zemin farkı gözetmeksizin tüm kayıtlardan elde edilen tepki spektrumları ilgili tasarım spektrumlarının oldukça altında kalmaktadır. Bu fark, alüvyon zeminler için yeni yönetmeliğin tasarım spektrumu ve tepki spektrumu karşılaştırıldığında yaklaşık %50 mertebesinde-dir. Dolayısıyla, Bayraklı’da meydana gelen hasarın tek başına zemin etkisi ile açıklanamayacağı görülmektedir.

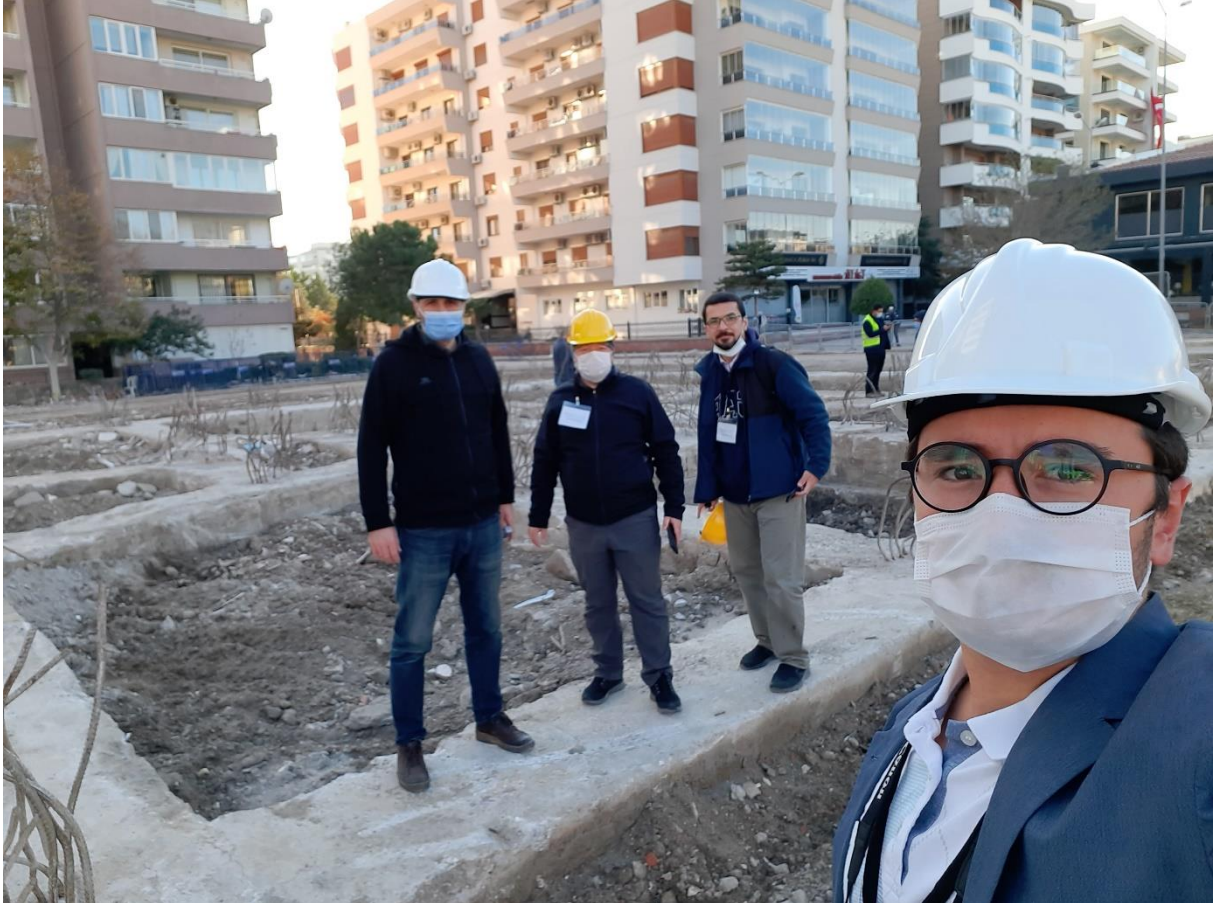
*Yıkılan Rıza Bey Apartmanı Temelleri Üzerinde*
